## METRO DE LA CIUDAD DE MÉXICO

| Estudio | Diagnóstico de la Línea 12 |
| Naturaleza del documento | Informe final |
| Referencia | MEX-S117-REP-0012-A |

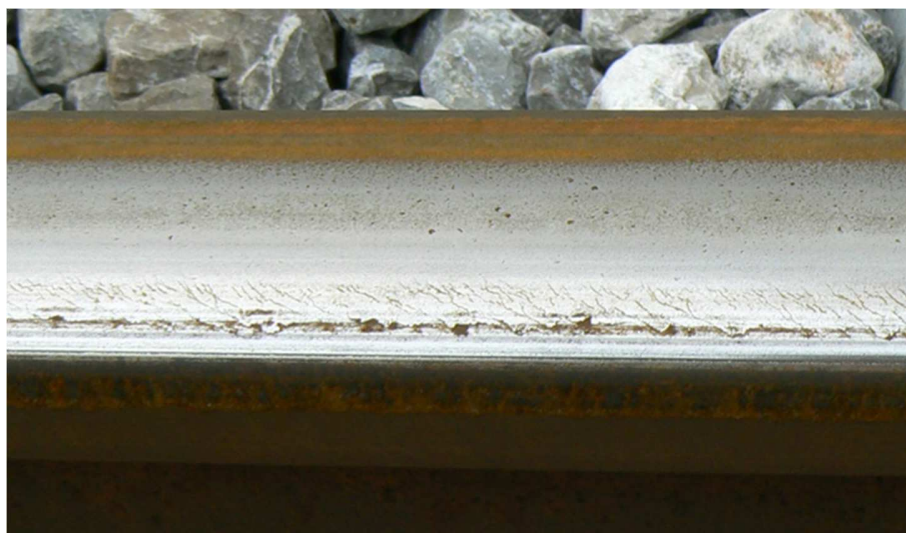
- la entrada a la curva (y la salida) primero es marcada por la aparición de fisuras transversales (defecto llamado head-checking) sobre el hongo del riel de la fila alta:

Foto 1. Head-checking vía 2 Pk 12,213, cerca de Estación Periférico Oriente

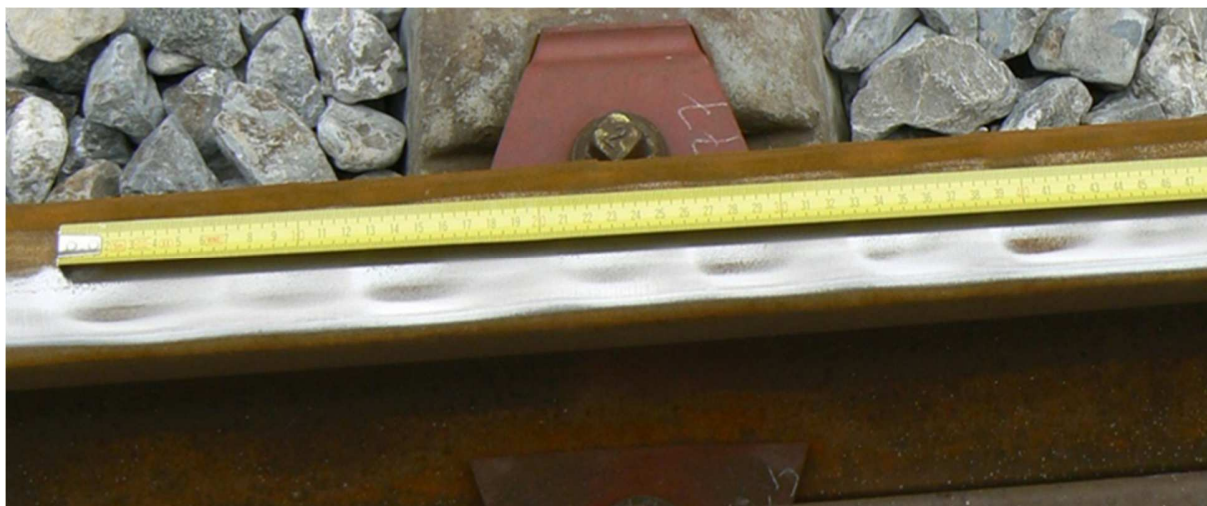
- con aumento de la curvatura, un desgaste ondulatorio aparece sobre ambas filas de rieles. La profundidad y la amplitud de las ondas varían según el radio de la curva y la velocidad de los trenes: la longitud de ondas varía de 6-7 cm a 15-16 cm y la profundidad alcanza 0,5-0,6 mm

**Foto 2. Desgaste ondulatorio de amplitud 6-7 cm vía 2 Pk 10,905**

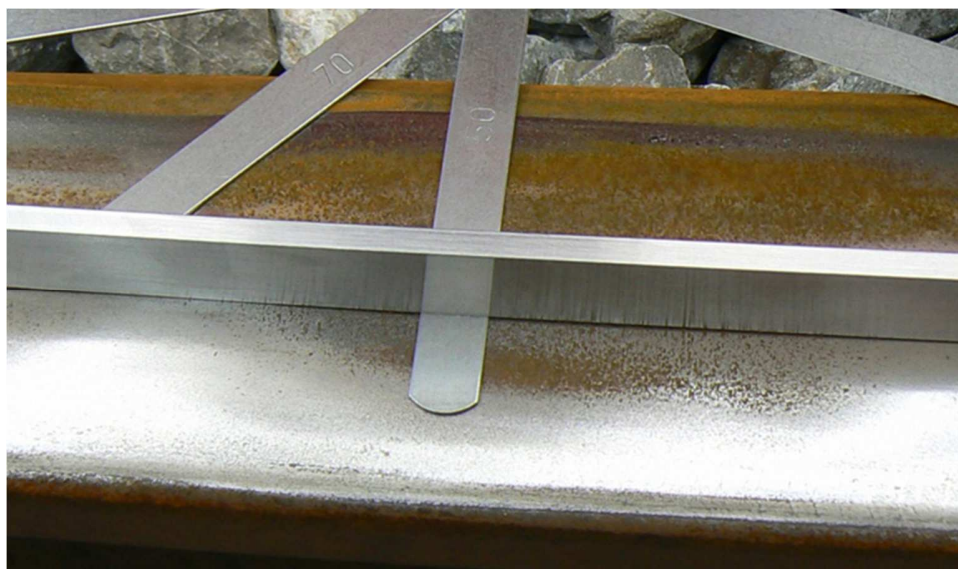
**Foto 3. Profundidad de 0,5 mm vía 1 Pk 11,780**

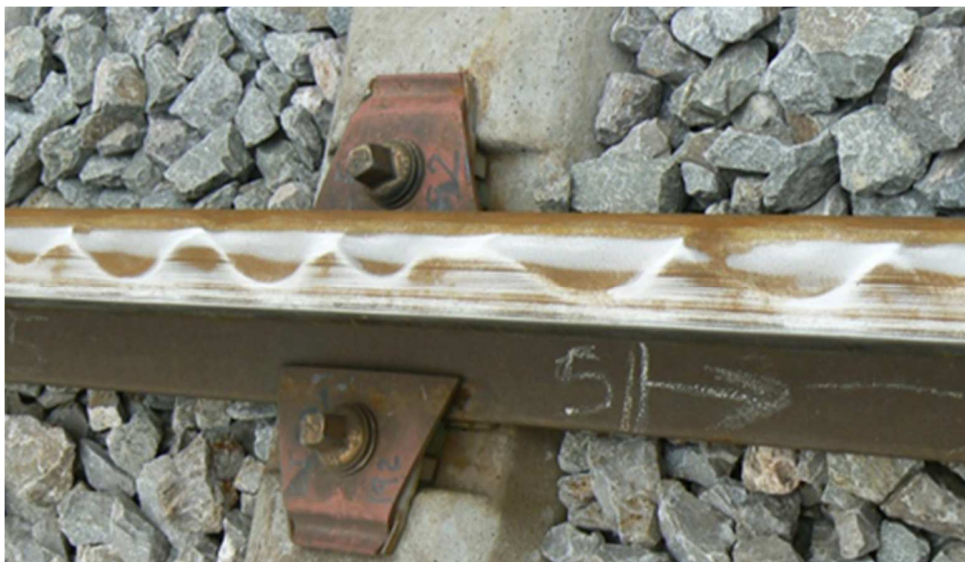
- según la curva, el desgaste ondulatorio es acompañado de rastros de “chariotage” (movimiento transversal de la rueda por deslizamiento):

**Foto 4. Rastros de movimiento transversal de la rueda por deslizamiento en vía 2 en Pk 12,520**

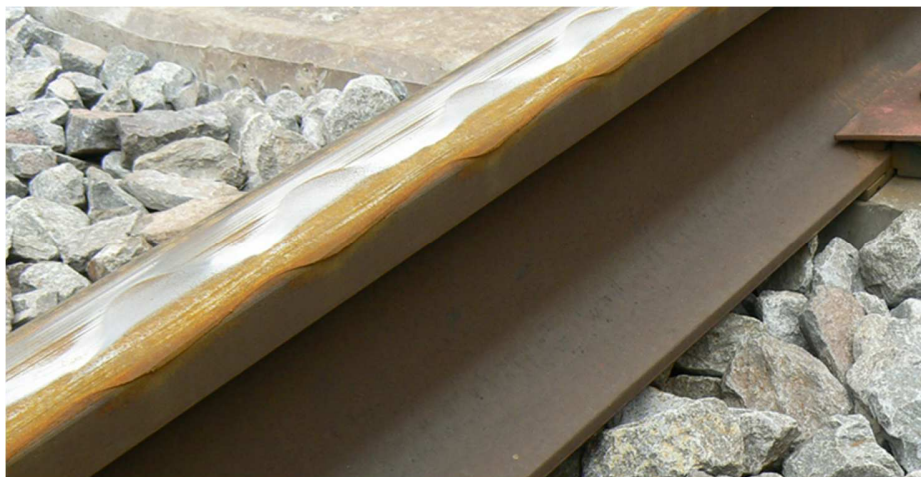
Este fenómeno se comprueba en ambas filas de carriles de la curva. En la fila alta, en los casos más avanzados, se observa una fluencia de metal con creación de una rebaba en la parte exterior del riel.

**Foto 5. Rebabas en el exterior del carril de la fila alta sobre vía 2 al Pk 15,320**

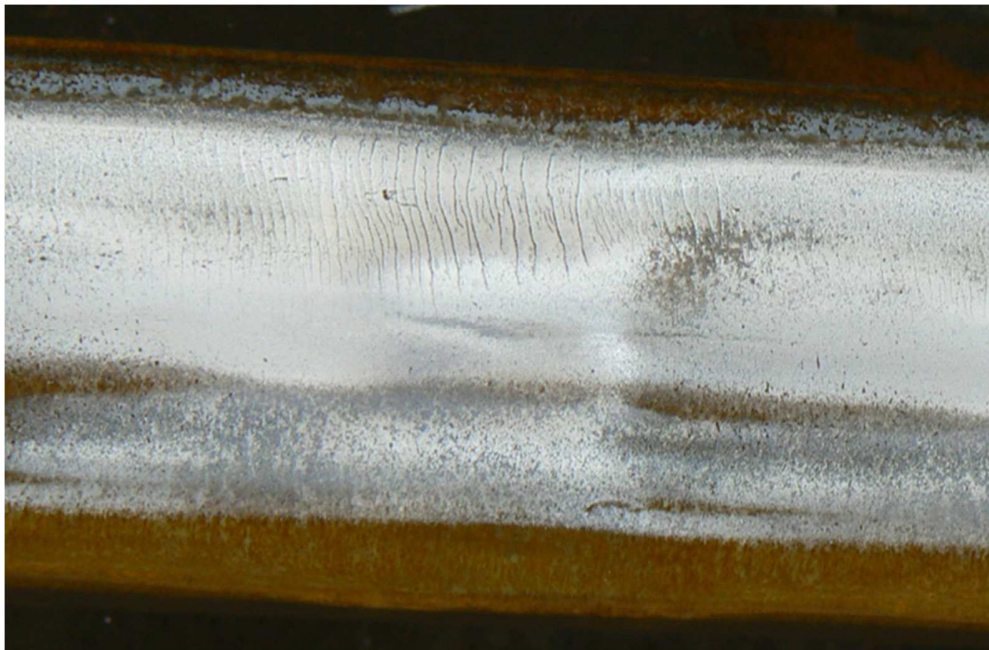
- el hongo del riel de la fila baja presenta, además del desgaste ondulatorio, fisuras transversales; estas fisuras parecen superficiales pero un control por ultrasonidos permitirá medir su componente vertical:

**Foto 6. Fisuras transversales sobre el hongo sobre vía en el Pk 10,885**

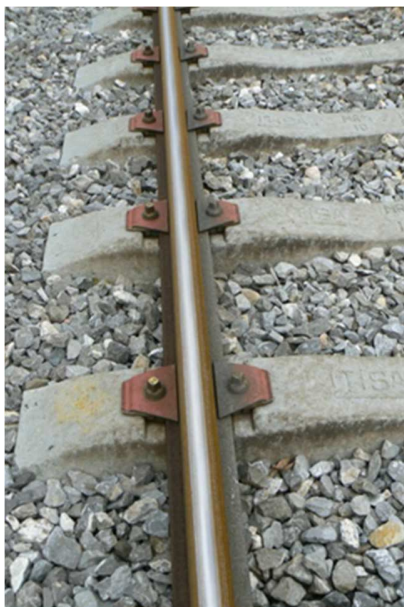
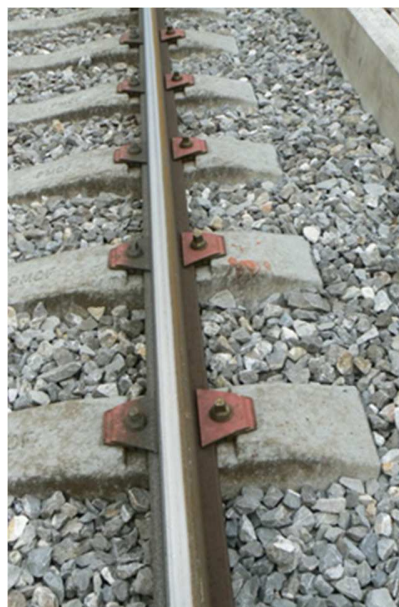
- Superficies de rodadura no homogéneas entre ambas filas del riel.

**Foto 7. Rodadura fila izquierda y derecha Pk 9,400 vía 1**

Se requieren investigaciones complementarias para conocer el origen de esta rodadura diferente (consecuencias de desgaste de las ruedas, inclinación de los carriles,..)

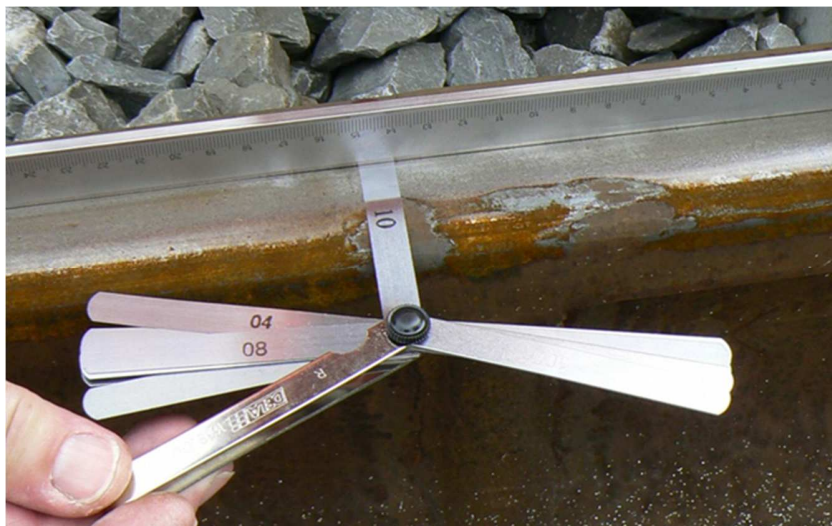
| Pk | Trazado | Constataciones | Fotografías |
|---|---|---|---|
| 9,710 | $\infty$ | V1 fila derecha: soldadura defectuosa: cuña de 14/100 con regla de 40 cm | P1170039 |

○ Soldadura hueca:

Foto 8. Soldadura vía 1 - Pk 9,710

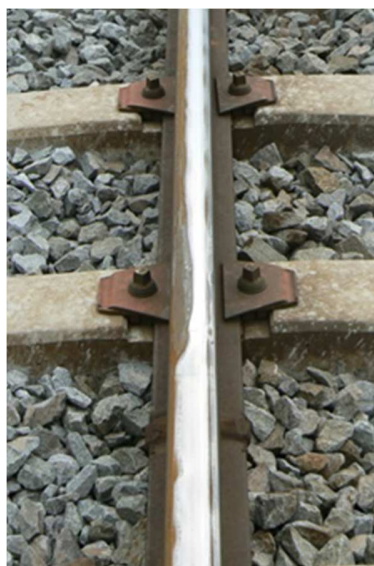
○ Defecto de alineación:

Foto 9. Soldadura Pk 6,515 vía 1

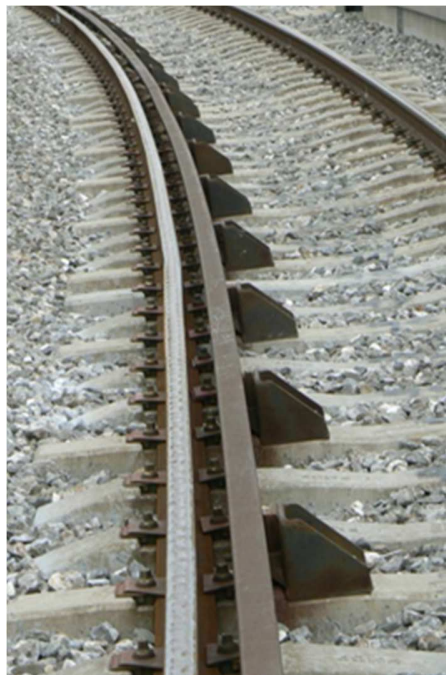
| Pk | Trazado | Constataciones | Fotografías |
|---|---|---|---|
| | <u>Curva 12:</u><br>R = 200 m<br>Del centro a la izquierda | Soldaduras angulosas en fila baja V2<br>Durmientes agrietados en el empalme de espesor (zona de bateo mecánico desfasada con el contrarriel)<br>Desgaste ondulatorio a pesar de la amoladura (< 3 meses según el acompañante de la STC): longitud de onda diferente entre la fila alta y baja | P1170003 a<br>P1170013 |

○ Soldaduras angulosas en curvas de radio pequeño:

Foto 11. Soldadura angulara en la fila baja de la vía 2 curva 12

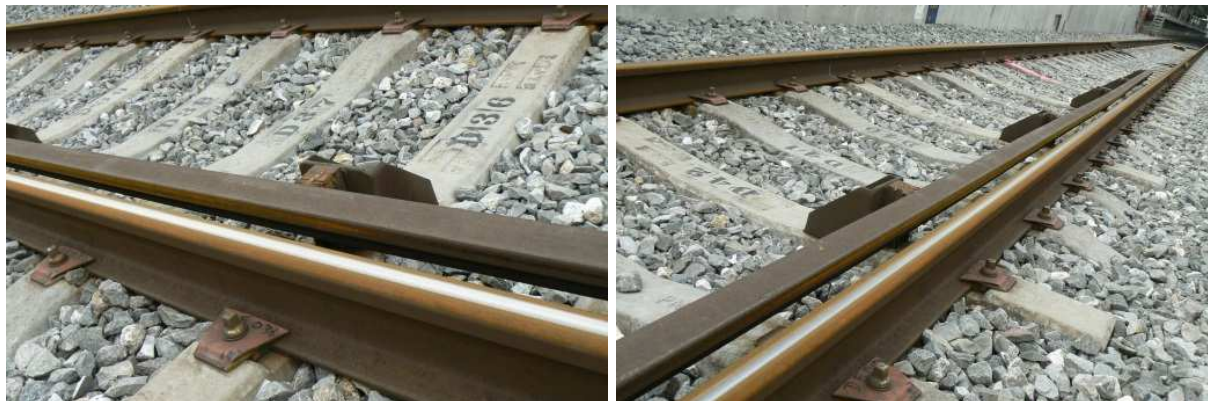
**Foto 13. Trazas de fricción (zona activa del contrarriel) comprendido entre el 3° y el 6° soporte (curva 27)**

Se realizarán investigaciones complementarias respecto a la implantación de los contrarrieles.

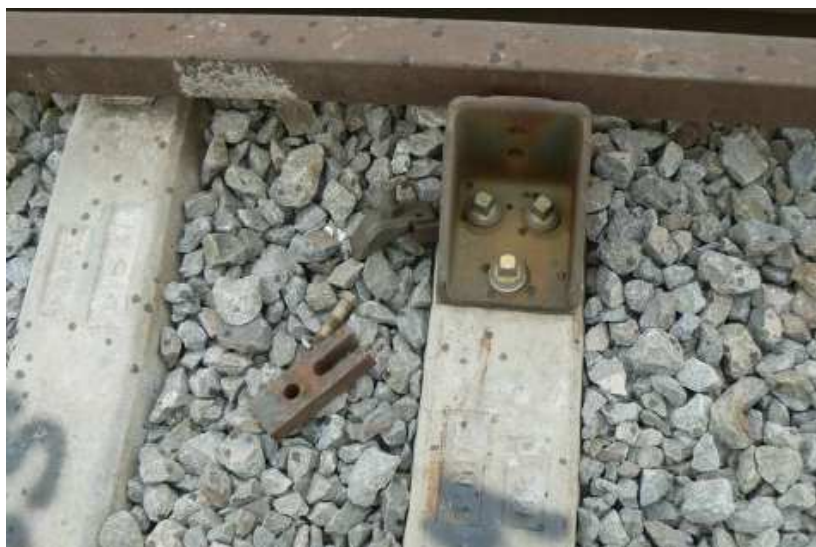
- varios dispositivos de fijación del contrarriel están flojos,

**Foto 14. Brida de fijación del contrarriel aflojada en Pk 16,900**

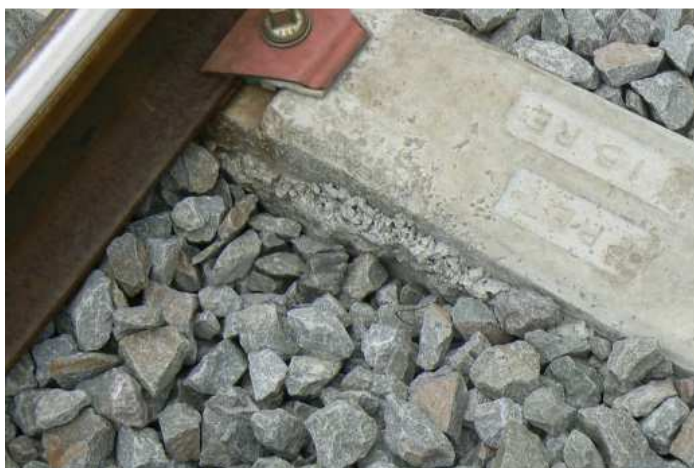
- los defectos de moldeado,

**Foto 16. Durmientes con moldeado lateral anormal en Pk 7,020**

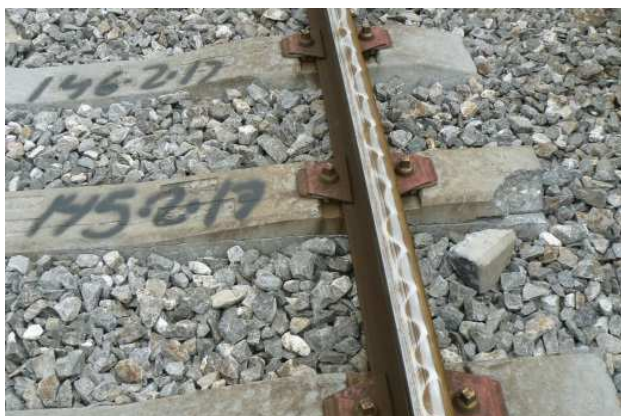
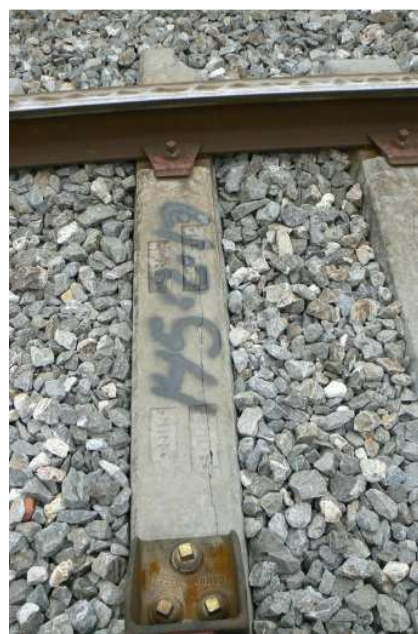
- la ruptura de durmientes

**Foto 17. Durmiente roto en Pk 11,704 vía 2**

Como se ha descrito en el párrafo anterior, una pequeña cantidad (#50) de durmientes se rompieron. La grieta se encuentra en el centro del durmiente. Estas grietas son clásicas de una instalación errónea al momento de la realización de la vía.

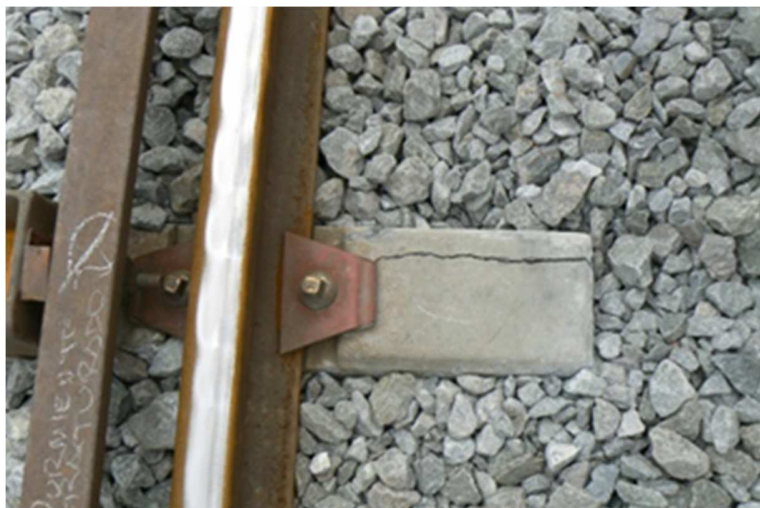
- las grietas longitudinales

**Foto 18. Durmiente agrietada longitudinalmente en Pk 16,848**

Los durmientes agrietados no son reparables; las grietas sólo se agravarán para conducir a la rotura del durmiente. Este fenómeno de ruina puede ser rápido a causa de las vibraciones generadas por el estado del riel y puede producirse al paso de un tren.

- Terminar rápidamente el remplazo de los últimos durmientes agrietados,
- Proceder a la homogeneización de las curvas 3, 5, 7, 11, 12, 17, y 22 con un mismo tipo de durmientes (como dentro del túnel) para optimizar el bateado de la vía.

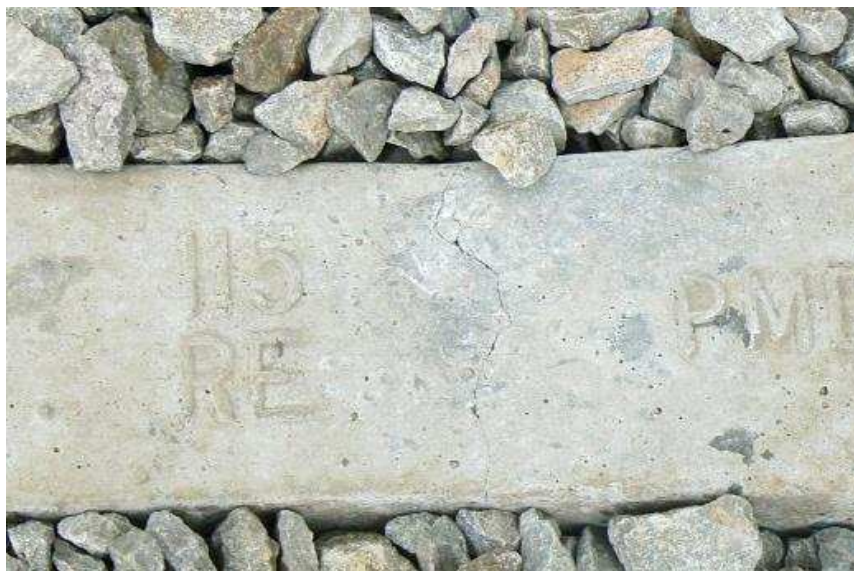
- las grietas transversales de los durmientes,

**Foto 19. Durmiente agrietada transversalmente en Pk 6,985**

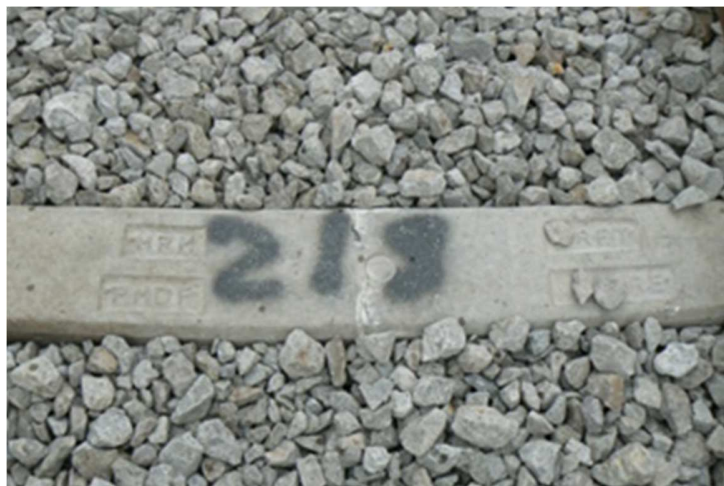
**Foto 20. Traviesa agrietada en el centro en el Pk 16,848 vía 1**

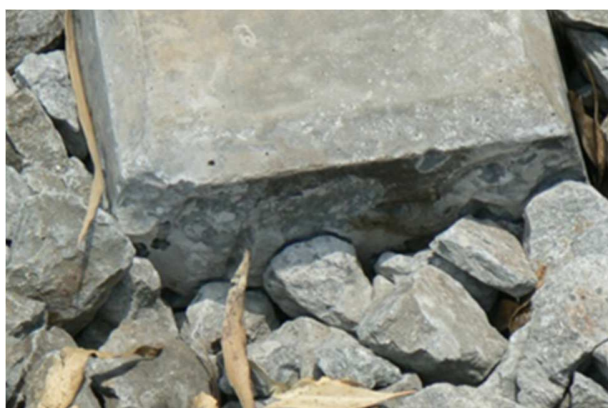
- un desgaste anormal del concreto sobre las cabezas de los durmientes de la fila baja en las curvas de radio pequeño.

**Foto 21. Balasto incrustado en el hormigón de la durmiente en Pk 4,765 vía 1 (antes de desguarnecido)**

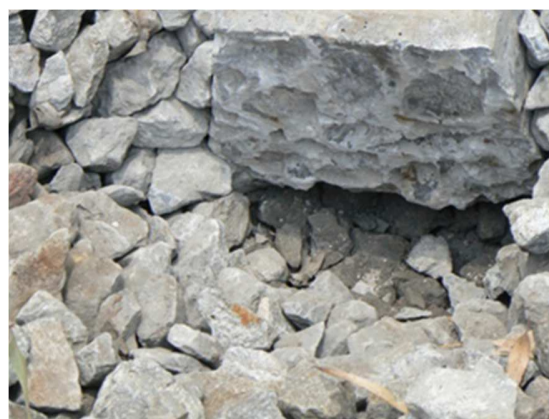
**Foto 22. Cabeza del durmiente en Pk 4,765 vía 1 (Después de desguarnecido)**

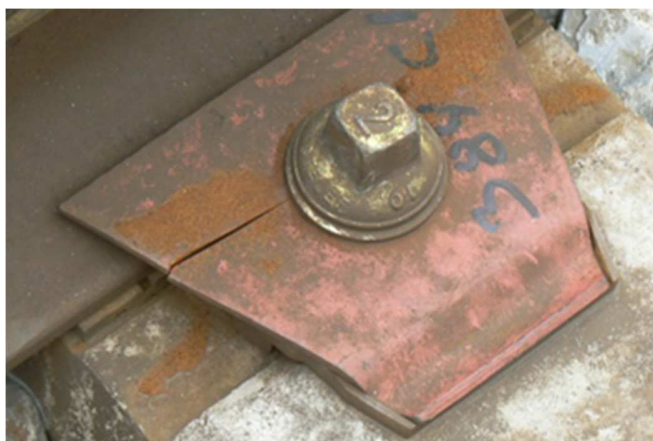
- ciertas fijaciones están rotas o agrietadas

Foto 23. Fijación Nabla agrietada en Pk 8,250

Estas grietas y rupturas de las fijaciones son la consecuencia de una parte, de una presión excesiva y por otra parte, de las vibraciones generadas en el riel por los defectos de superficie de la circulación (desgaste ondulatorio en particular.)

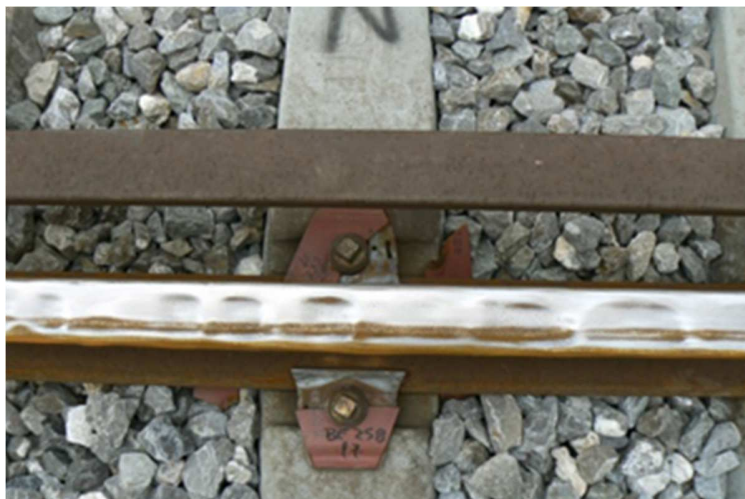
**Foto 24. Fijación Nabla rotas en Pk 11,780**

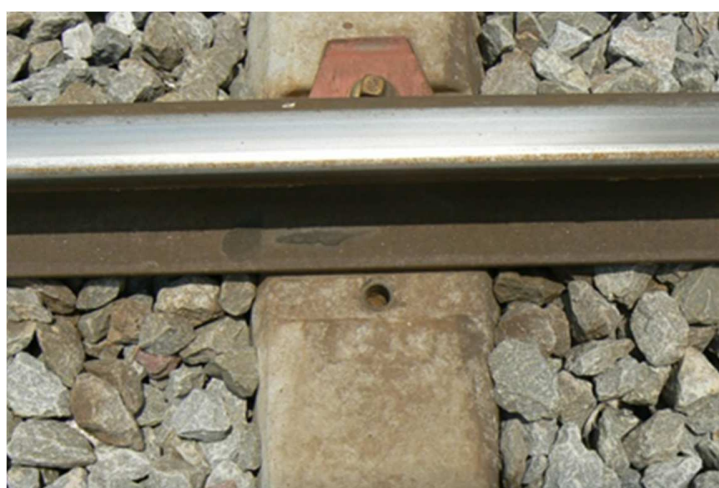
- las fijaciones están ausentes

**Foto 25. Fijación faltante en el Pk 4,975 (con funda obstruida)**

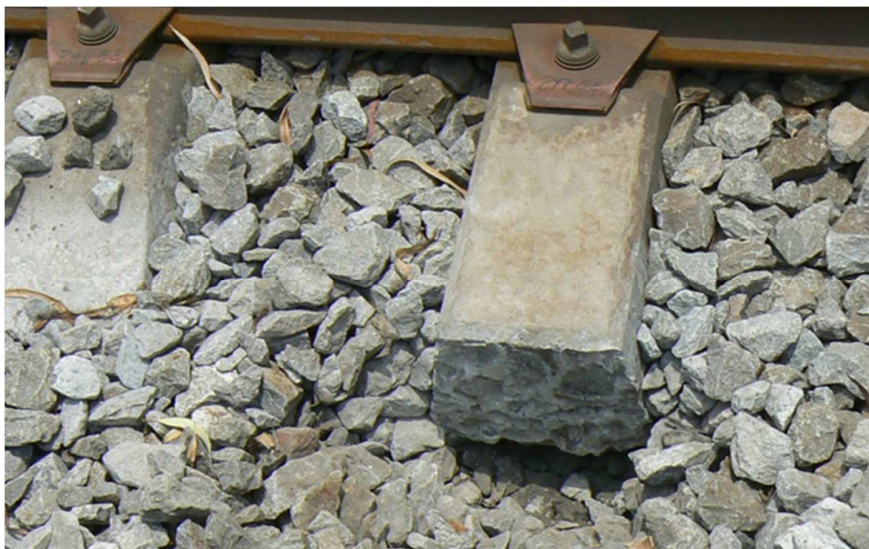
Por otro lado la atrición del balasto (desgaste) produce un polvo que taponan los intersticios entre elementos, lo que, con el tiempo, perjudica la circulación del agua y contamina la capa de balasto, afectando a la estabilidad de la nivelación de la vía.

**Foto 30. Balasto bajo durmiente contaminado por finos y que retienen la humedad en Pk 4,765 vía 1**

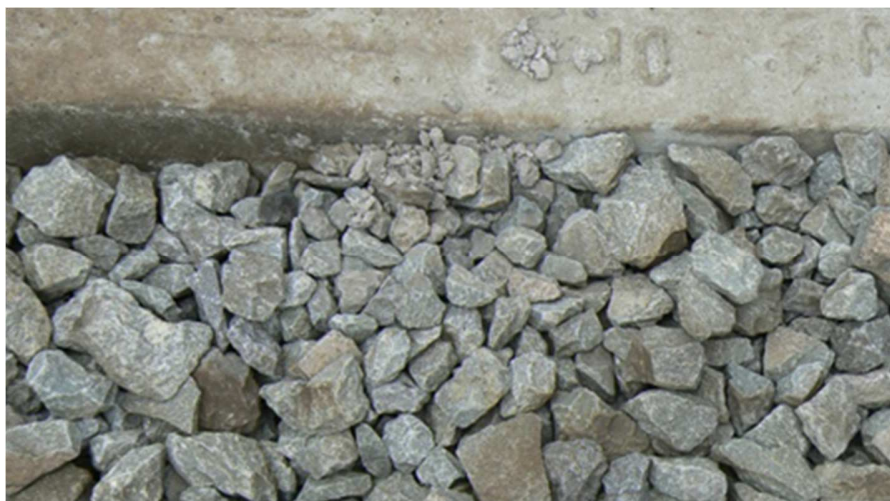
○ Mala granulometría:

**Foto 33.** Granulometría demasiado pequeña Pk 5,055

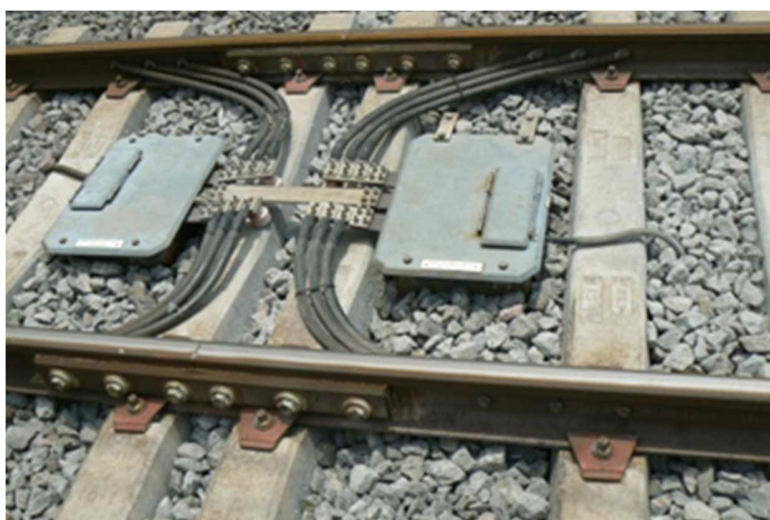
La separación entre los durmientes de las juntas aislantes pegadas se adaptada a la inserción de las conexiones inductivas en vía pero esta inserción impide un refuerzo en la separación entre los durmientes a la altura de la junta. Esta configuración no favorece la estabilidad de la nivelación de la vía.

**Foto 34. Juntas aislante pegadas con durmientes centrales inestables Pk 16,490 vía 1**

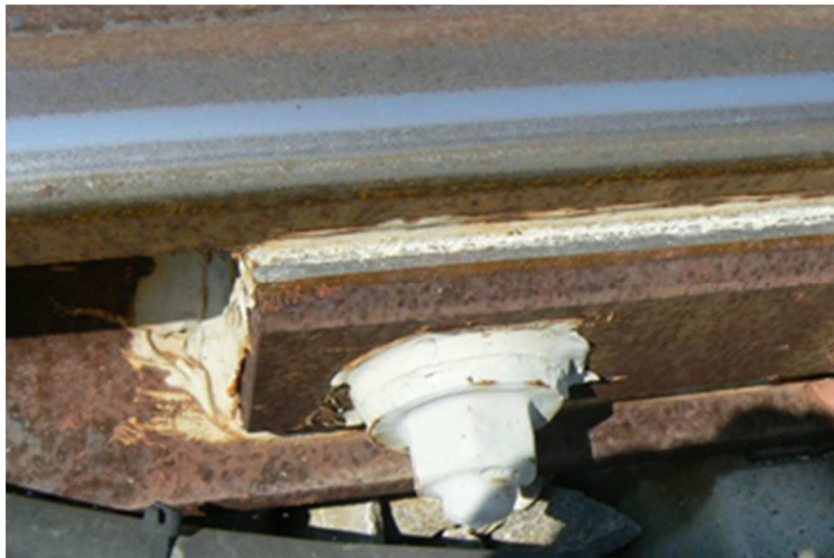
Se comprueban rastros de fricción en la parte superior de las bridas en varias juntas. El origen parece ser el rozamiento de la pestaña de las ruedas.

**Foto 35.** Junta aislante con rastro sobre la brida en la estación de Tlahuac

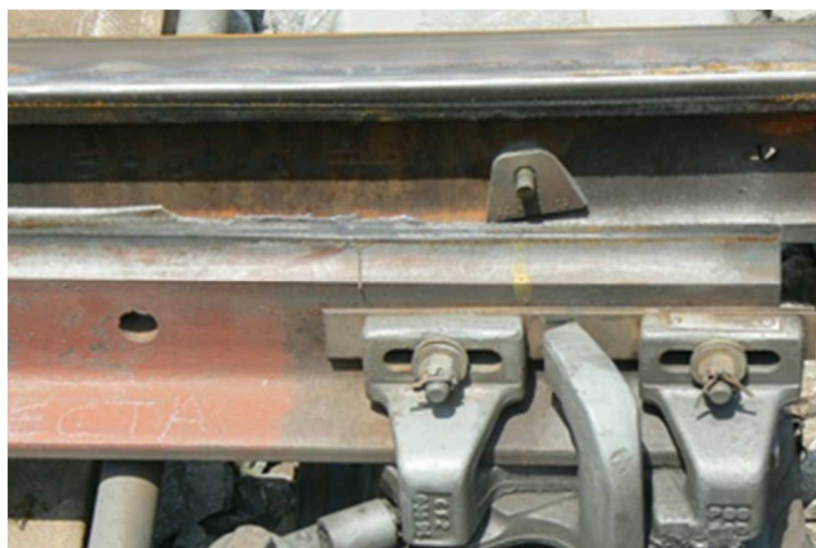
Melladuras importantes son observadas sobre ciertos aparatos de vía particularmente en la estación y en el taller de Tlahuac.

**Foto 36.** Aguja mellada en estación de Tlahuac

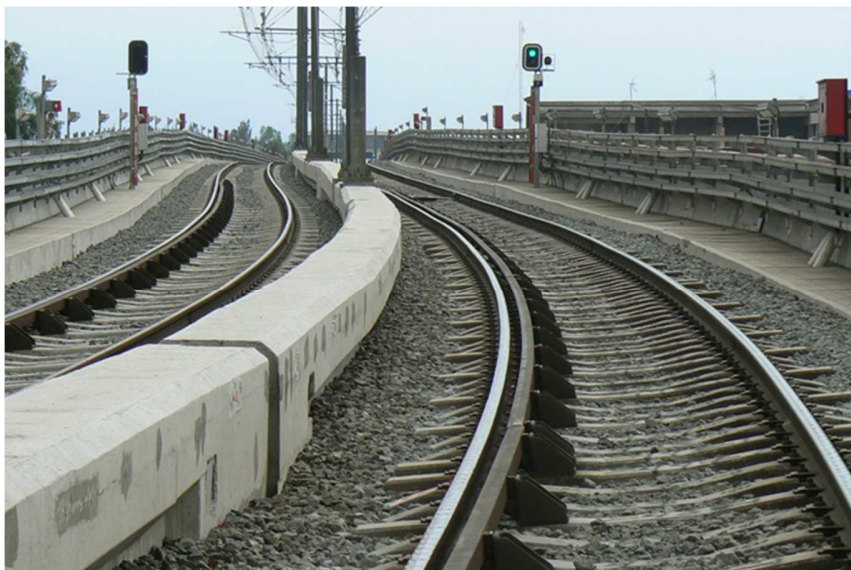
Los defectos de superficie del riel generan defectos de nivelación.

**Foto 37. Defectos de nivelación en curva 7**

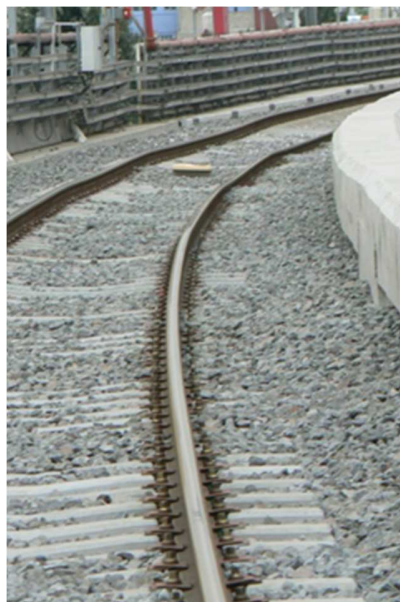
La sustitución masiva de durmientes perturba la nivelación y necesitará varios trabajos y acciones correctivas para volver a una calidad de geometría correcta a causa de los asientos bajo los nuevos durmientes

**Foto 38. Defectos de nivelación en curva 10 vía 2 en respuesta a sustitución de durmientes**

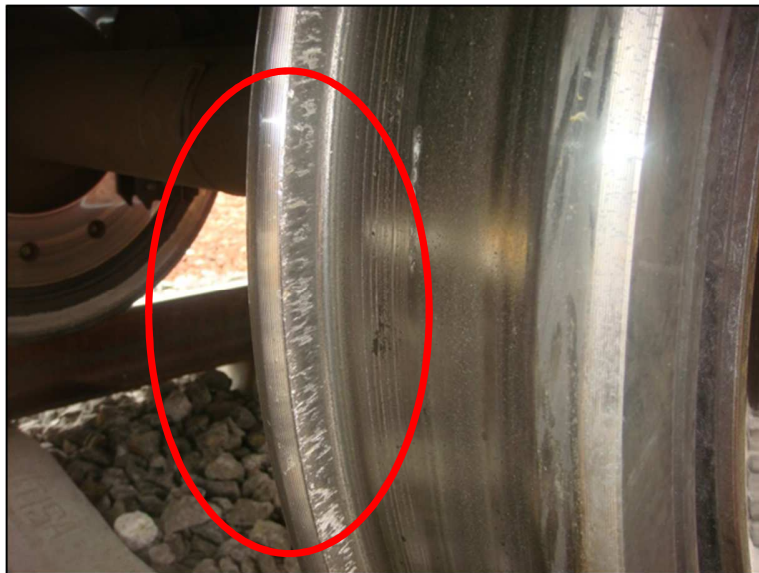
- 11 se detuvieron en espera de re-perfilación.
- 12 trenes han sido re-perfilados y están en operación.
- 7 trenes aunque están en espera de re-perfilación, están en operación con los ejes con valores por debajo de la tolerancia de mantenimiento. Especialmente con los qR (Coeficiente residual) de 3,6 mm mientras que el valor mínimo tolerado en servicio es de 6,5 mm.

**Foto 39. Pestaña cortada / qR débil**

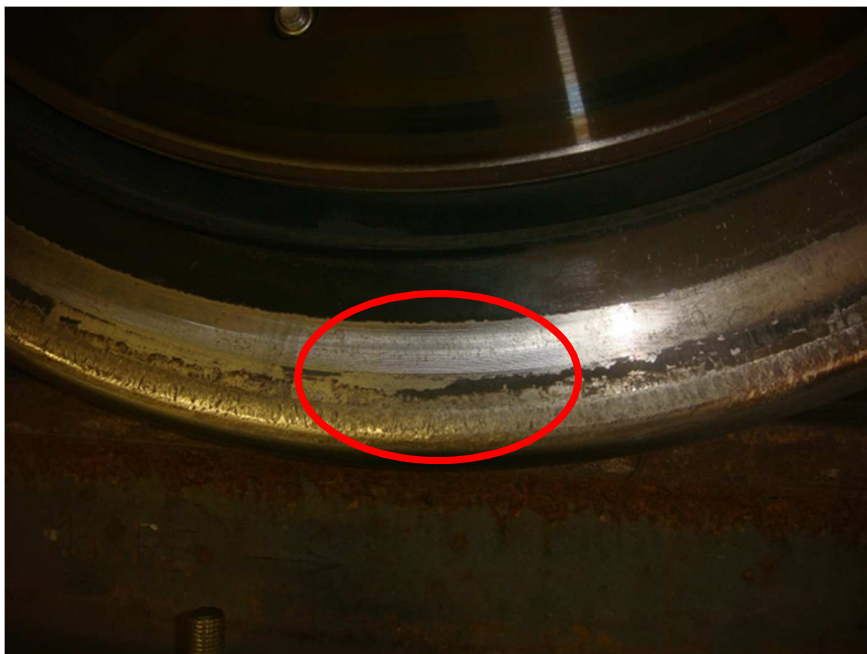
SYSTRA constata que las ruedas están marcadas sobre su cara interna (por lo tanto existe un contacto con el contrarriel) y que las pestañas han presentado un desgaste anormal sobre esa cara.

**Foto 40. Desgaste anormal de la cara interna**

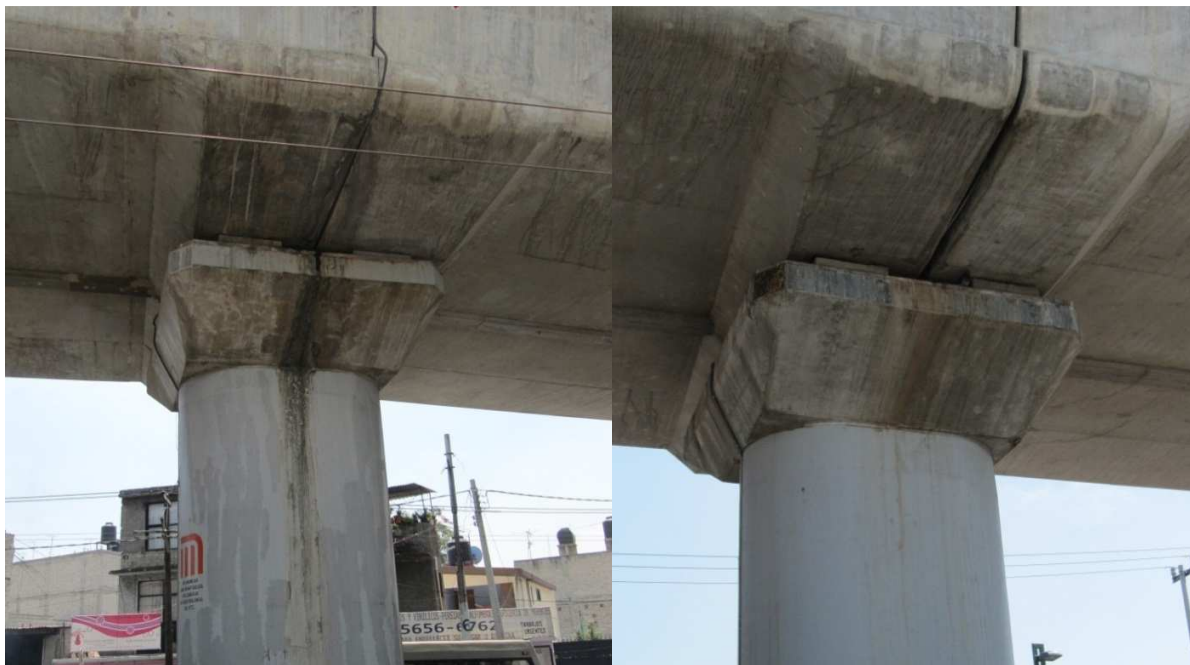
La disposición del drenaje no es perfecta, debido a la ausencia de equipamientos específicos entre los tramos para la evacuación del agua y de la lluvia. El agua gotea al nivel de la junta entre tramos, los defectos se acumulan sobre la longitud del viaducto.

**Foto 46. Problema de drenaje entre dos tramos**

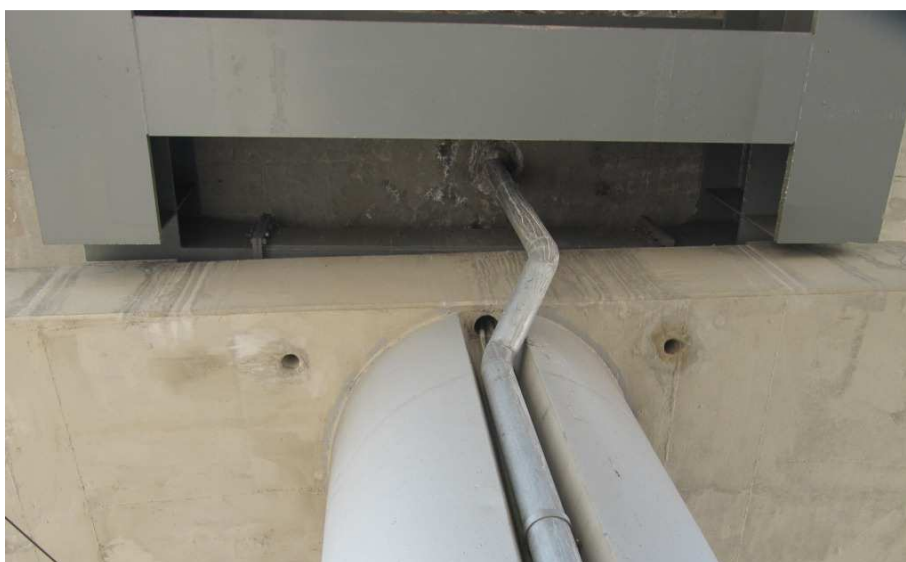
También se observa un tubo debajo de la losa con defectos de impermeabilidad.

**Foto 47. Drenaje con un tubo debajo de la losa**

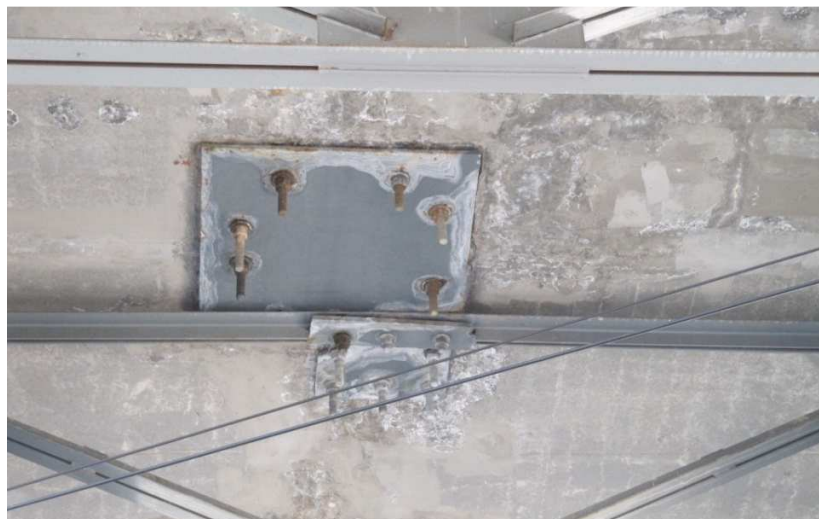
Además se observa que los anclajes de los postes de catenaria que están debajo de la losa presentan defectos de impermeabilidad.

**Foto 48. Anclaje de poste de catenaria debajo de la losa**

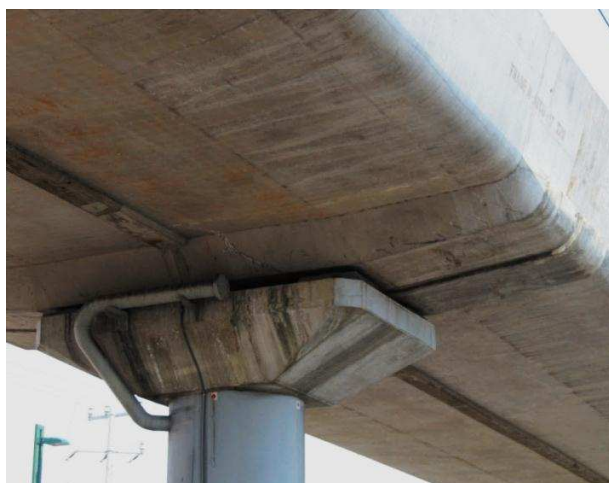
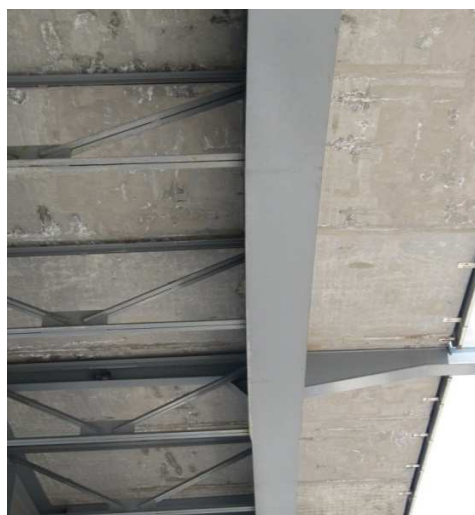
Existen problemas de variación de color del concreto sobre las vigas y las tabletas, lo que no es normal para piezas prefabricadas.

**Foto 49. Variación de color del concreto no uniforme sobre vigas y tabletas**

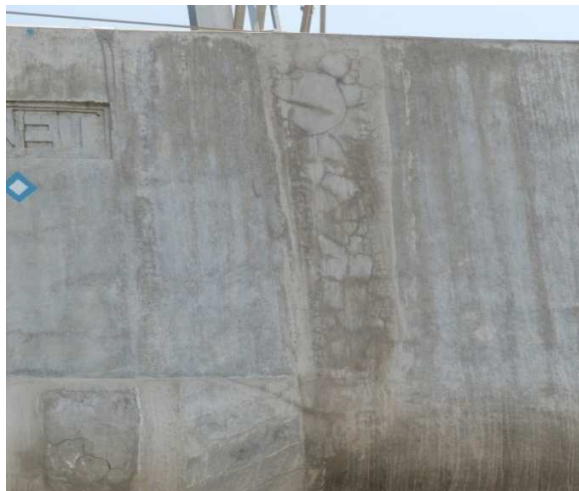
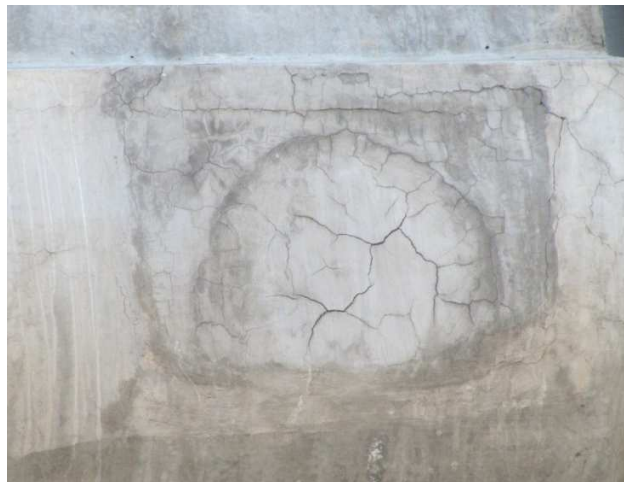
Se observa una fisura del concreto sobre una viga y también hay fisuras sobre el mortero de sellado de los anclajes del pretensado.

**Foto 50. Fisuras del concreto y del mortero de sellado**

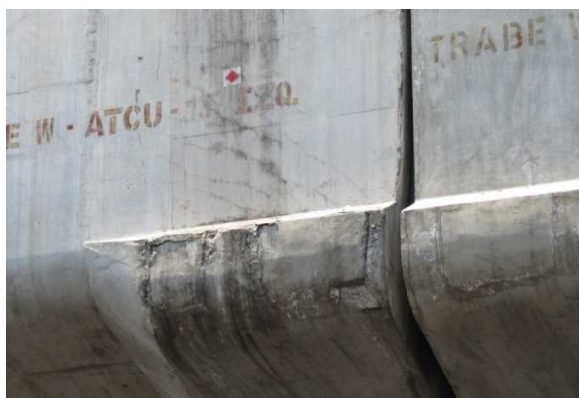
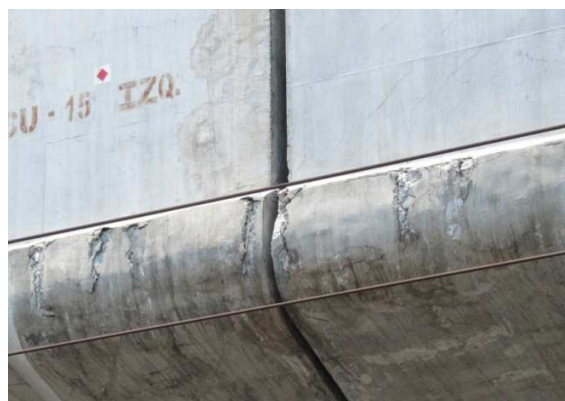
Los sellados de mortero de los anclajes en la extremidad de los capiteles están dañados, esto es probablemente debido a la calidad del mortero utilizado. Estos defectos afectan a ciertas zonas del viaducto.

**Foto 51. Calidad de los sellados de mortero en la extremidad de los capiteles**

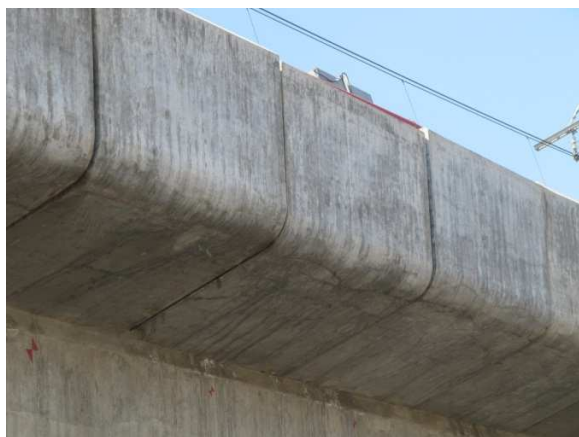
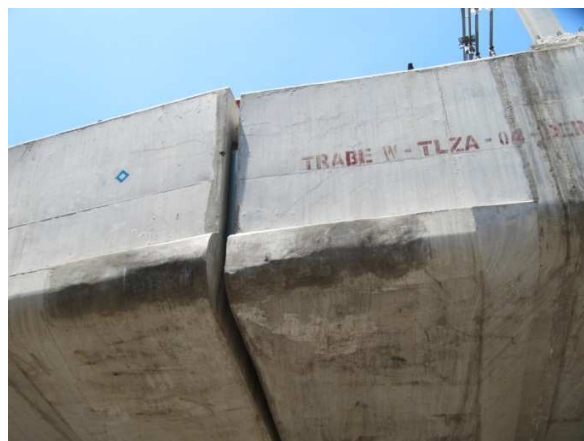
Los segmentos en U con cajón inferior, en las zonas de aparatos de vía, están bastante mal ajustados. También hay problemas de posicionamiento de los tramos prefabricados en las zonas de curvatura en plano

**Foto 52. Irregularidad de geometría de los segmentos y tramos prefabricados**

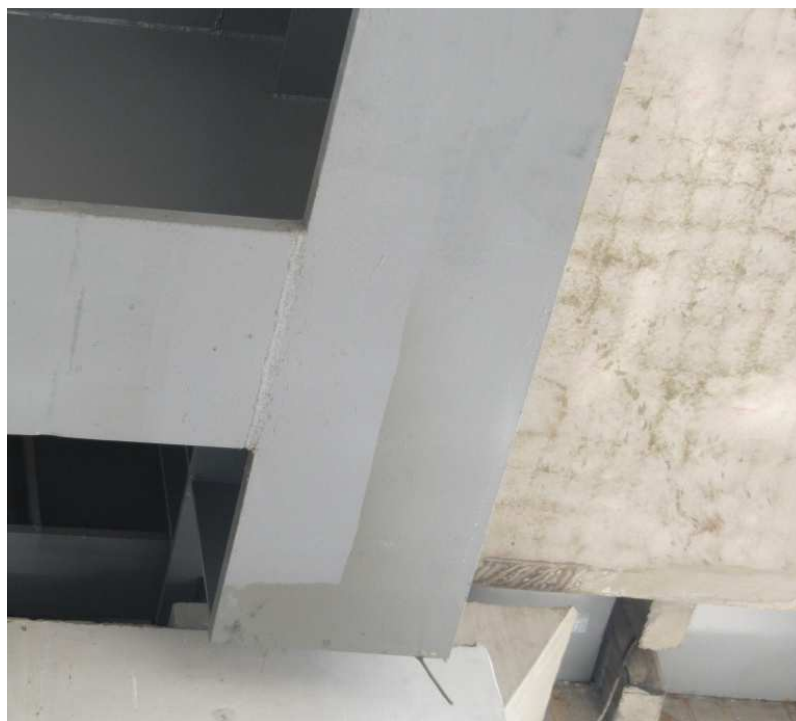
Se observan también un problema de quebrado del patín inferior de una viga de acero, cerca del apoyo.

**Foto 54.** Patín inferior con acero quebrantado

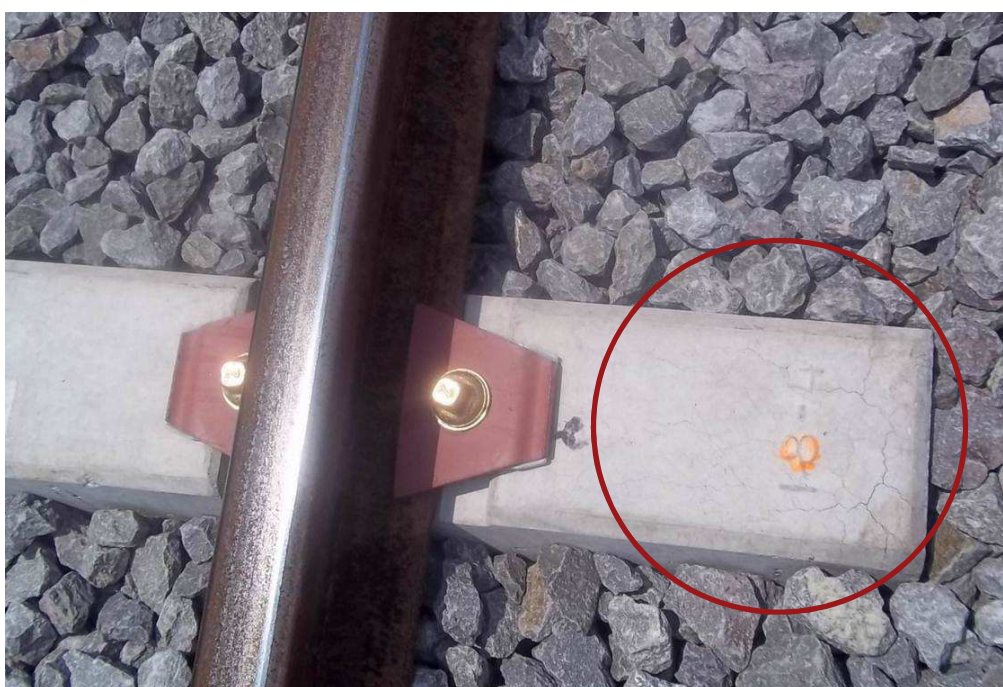
La falla que afecta a 10626 piezas es una fisura mallada (mapeo, véanse Foto 55). La experiencia muestra que este defecto principalmente se encuentra en concretos de gran volumen y en concretos prefabricados, donde la temperatura en el corazón del concreto fue muy significativa.

**Foto 55. Fisura mallada de un durmiente de concreto**
