## METRO DE LA CIUDAD DE MÉXICO

| Estudio | Diagnóstico de la Línea 12 |
| Naturaleza del documento | Informe final |
| Referencia | MEX-S117-REP-0012-A |

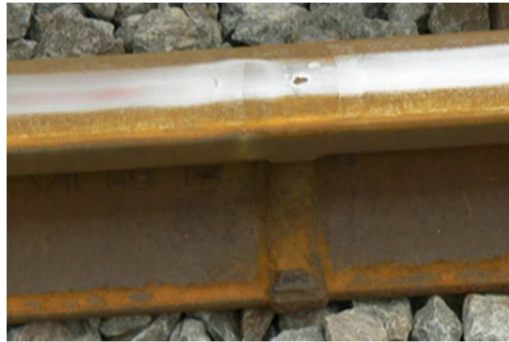
○ Despegadura de metal:

Foto 10. Soldadura Pk 16,820 vía 2

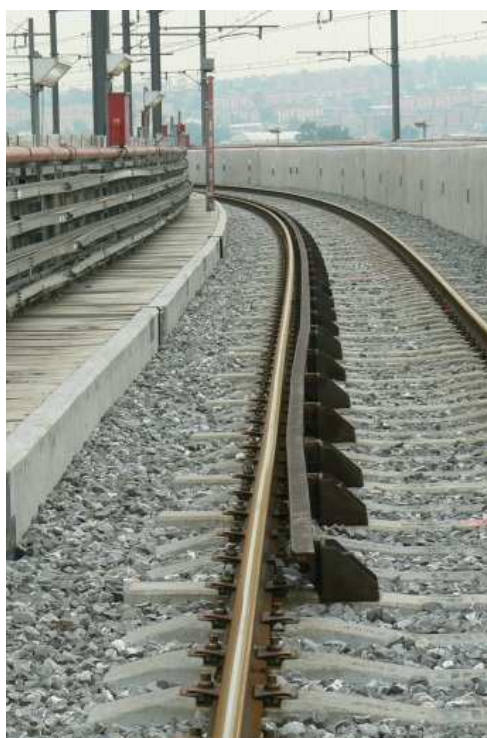
**Foto 12.** Contrarriel de la curva 27 vía 2

Los contrarrieles son activos en la zona de entrada y de salida entre el 3er y 6° soporte; en el resto de la curva, la colocación a una distancia (laguna) de 80 mm permite que no exista contacto con la rueda.

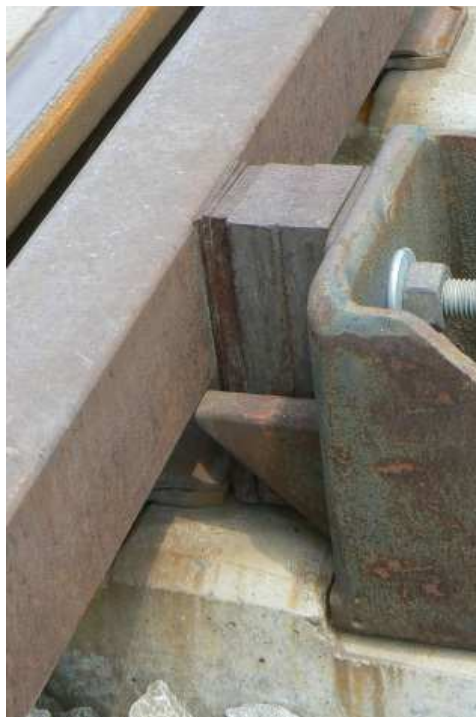
- en la zona activa del contrarriel, la longitud de apoyo del contrarriel sobre su soporte es reducida a algunos milímetros debido a las cuñas necesarias para respetar la laguna de 45mm, dejando poca superficie de soporte.

Foto 15. Apoyo del contrarriel sobre 3 mm en extremo del soporte (curva 3)

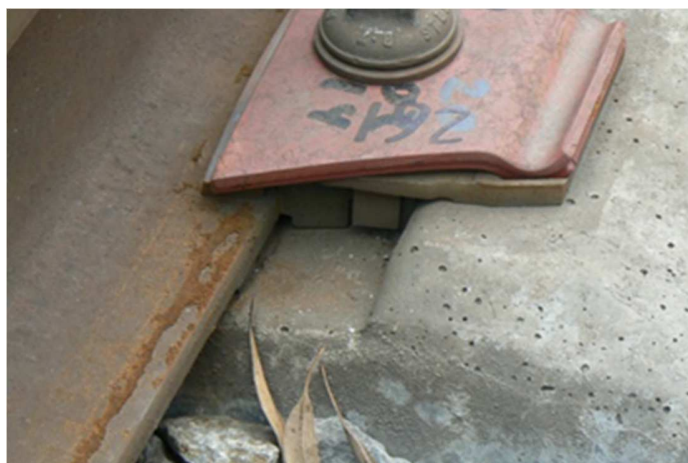
- las fijación han sido colocadas con una doble lamina de resorte metálica

**Foto 26.** Fijación colocada con dos láminas de resorte en el Pk 4,985

Esta situación puede resultar un error en la colocación o una acción voluntaria para compensar una incapacidad de apretar la unión (fondo de la funda obstruido).

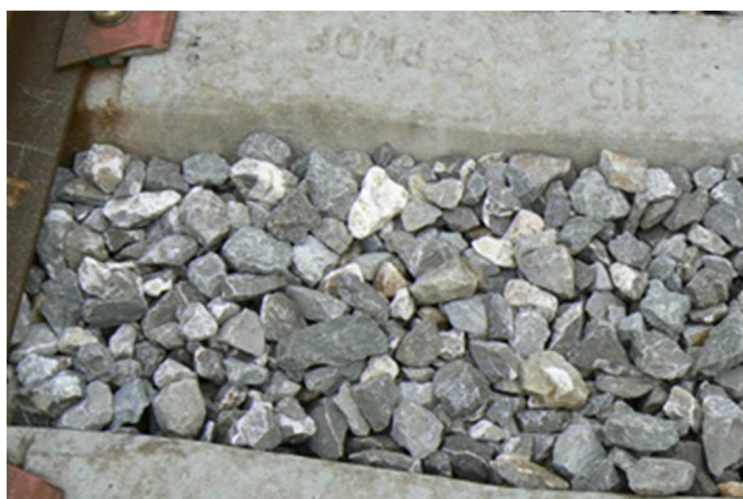
El balasto se encuentra formado por elementos de roca basáltica y de elementos de roca caliza. Estos materiales tienen resistencia a la abrasión diferente. Se comprueba un desgaste acelerado de los elementos calcáreos.

**Foto 27.** Balasto de tipo diferente en Pk 9,030

Este desgaste conduce a redondear los pedazos de balasto lo que es perjudicial para el posicionamiento y configuración (imbricación) de los pedazos entre ellos y consecuentemente para la estabilidad de la nivelación y de la geometría de la vía.

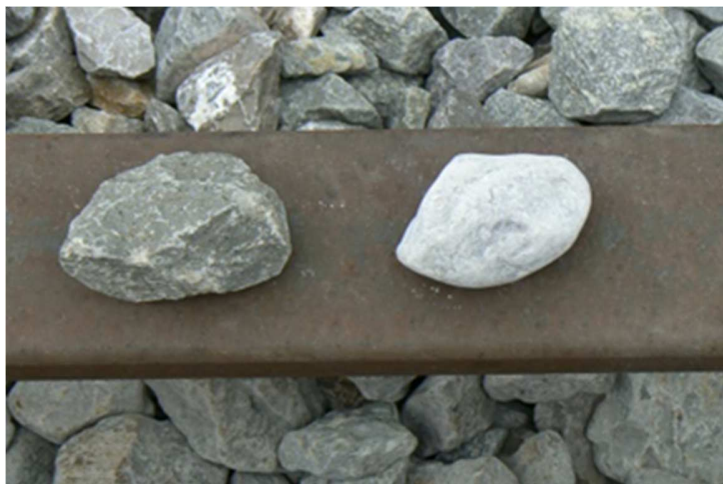
**Foto 28.** Diferencia de desgaste entre un elemento de origen basáltico y un elemento de origen calcáreo en Pk 10,800

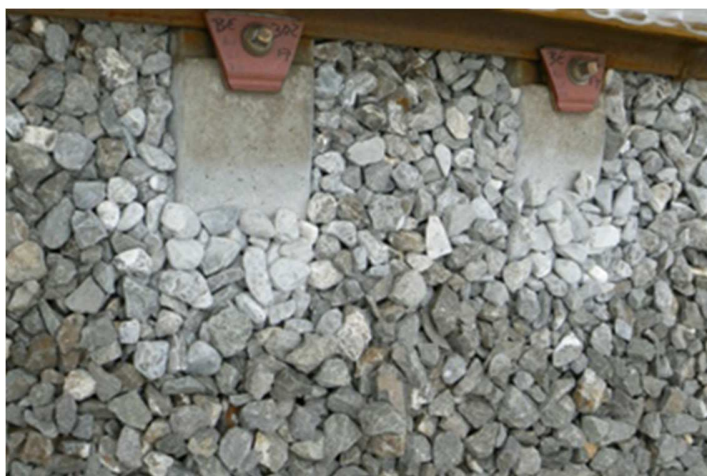
**Foto 29.** Balasto redondeado por el movimiento (oscilación vertical) de los durmiente en Pk 10,800 vía 1

Por otro lado la atrición del balasto (desgaste) produce un polvo que taponan los intersticios entre elementos, lo que, con el tiempo, perjudica la circulación del agua y contamina la capa de balasto, afectando a la estabilidad de la nivelación de la vía.

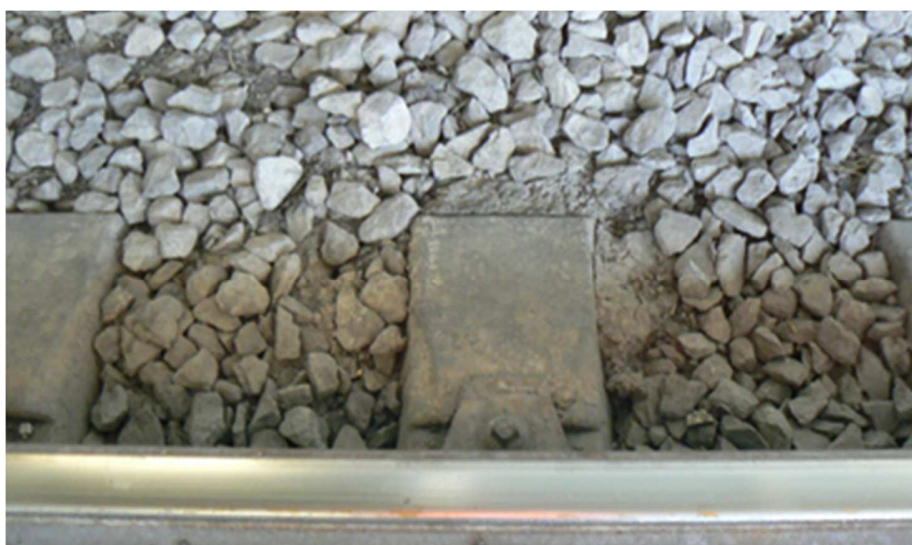
- Contaminación por arcilla:

**Foto 31.** Contaminación por arcilla en estación de Tlahuac

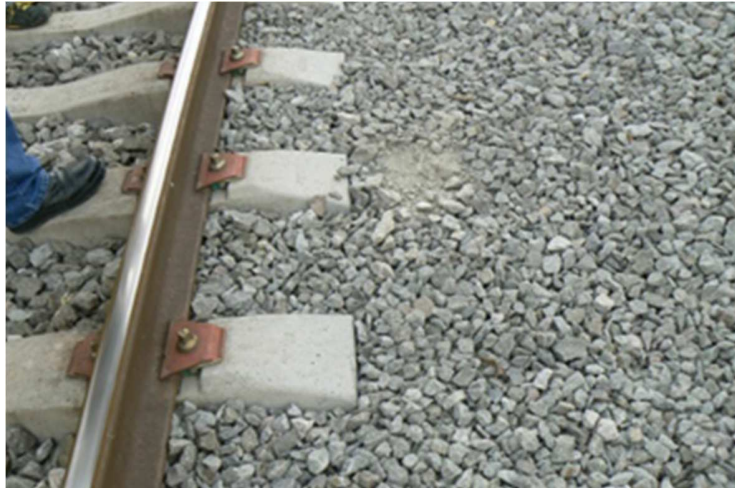
○ Contaminación por elementos finos:

**Foto 32.** Elementos finos en el balasto Pk 6,015 vía 2

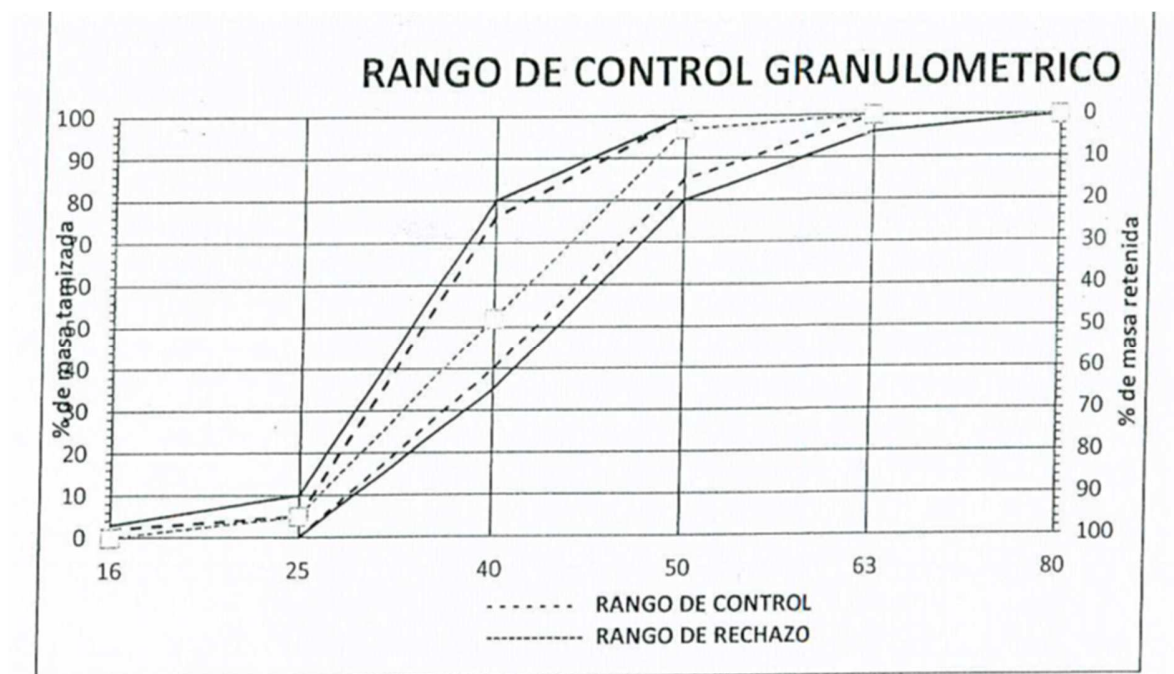
**Figura 3. Curva granulométrica mexicana**

Por la lectura de esta curva granulométrica, parece que el porcentaje de finos autorizados es elevado.

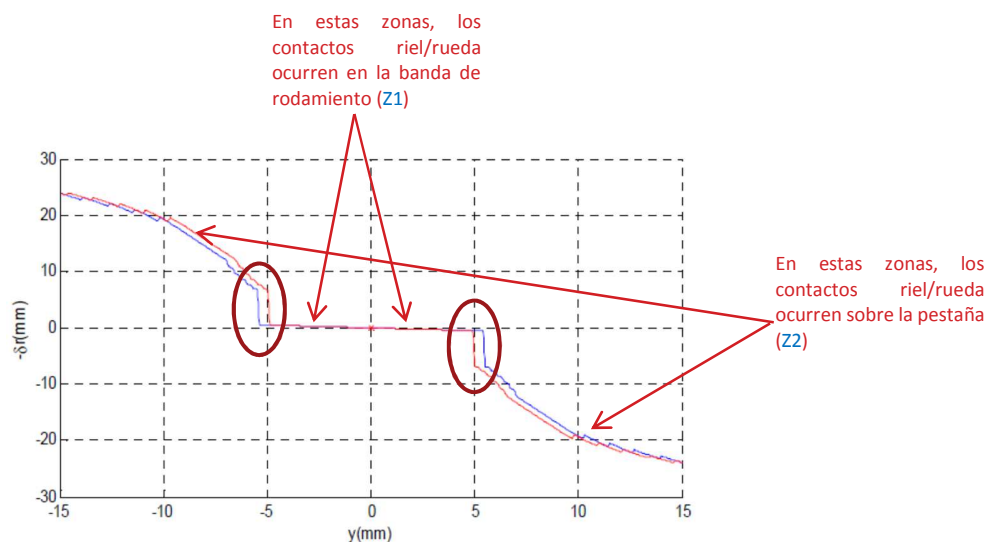
**Figura 7. Diferencia de radios G/D en función del desplazamiento transversal**

Se ha podido constatar que existen discontinuidades (Círculos rojos) para los desplazamientos transversales superiores a los 6mm aproximadamente (Curva azul).

Estas discontinuidades se relacionan con un desplazamiento discontinuo del punto de contacto rueda/riel de la banda de rodamiento a la pestaña.

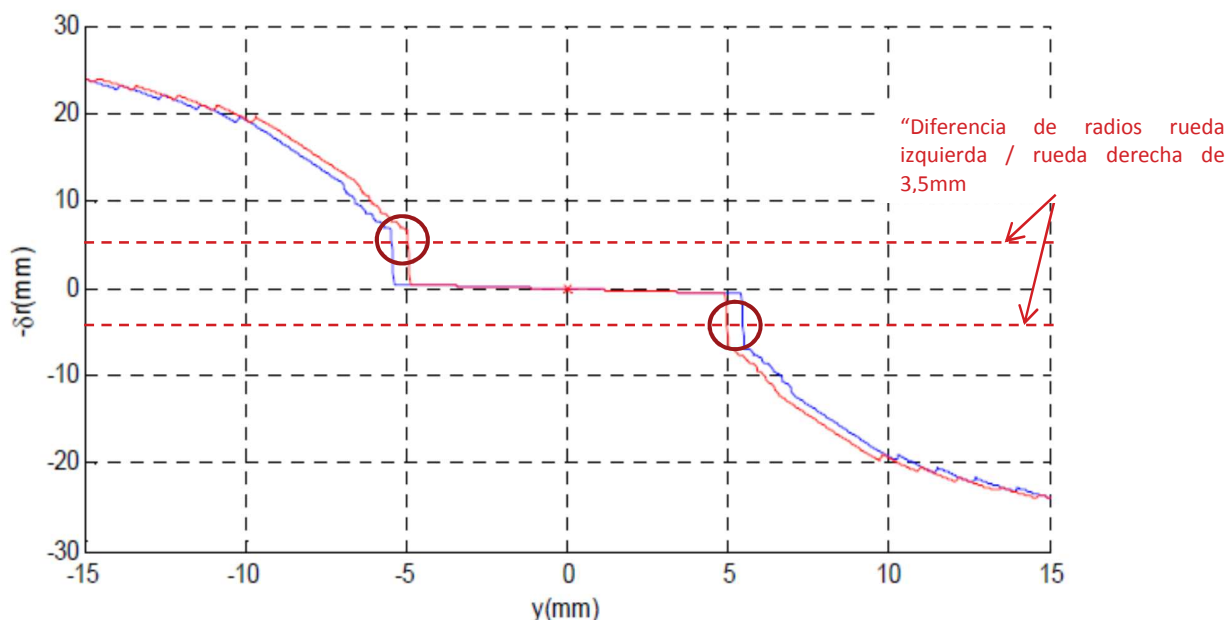
Es necesario hacer notar que la diferencia de radio entre las dos ruedas de un mismo eje en las curvas de radios de 200m debe ser de aproximadamente 3,5mm. Al observar la figura siguiente, se nota que para dicha diferencia de radio, el punto de contacto teórico se encuentra en la discontinuidad.

Figura 9. Análisis del desplazamiento de los ejes en las curvas de 200m

➔ El eje no podrá encontrar una posición que permita un diferencial adecuado.

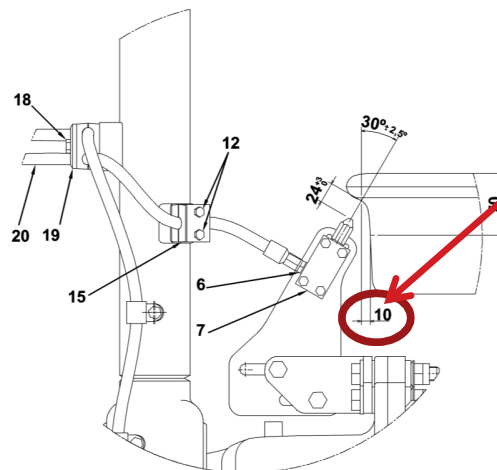
El montaje realizado por CAF recorre el punto de inyección hacia la parte superior de la pestaña.

**Figura 14.** Montaje del sistema de lubricación realizado por CAF.

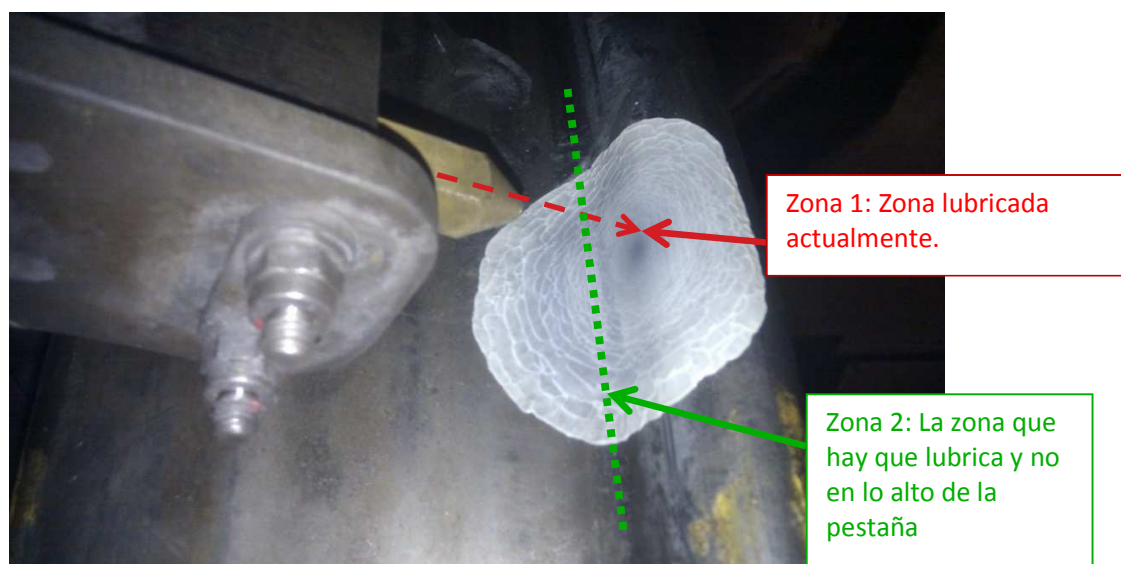
**Figura 15.** Punto de eyección del lubricante

- ➔ En este punto, aunque el reglaje/montaje del sistema de lubricación fue realizado por CAF según las preconizaciones de la norma, SYSTRA hace notar que, en base a su experiencia y para asegurar una lubricación óptima, lo mejor sería alinear el punto de eyección al pie de la pestaña (Zona 2) de la manera preconizada por el proveedor.

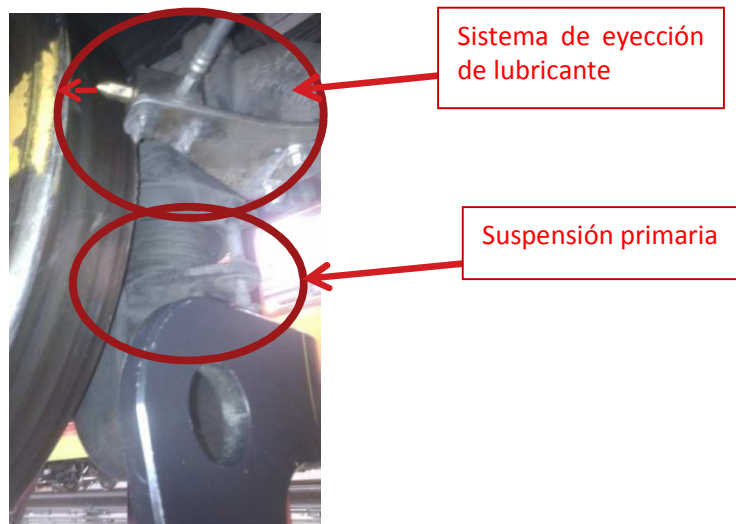
**Figura 16.** Ubicación del sistema de lubricación del FE!0

→ En este punto, SYSTRA recuerda que el sistema de eyección se instala sobre el chasis del bogie y que, debido al empuje de los bogies (2500mm) y a la flexibilidad de las suspensiones primarias, puede aparecer un ángulo “alfa” (notablemente en las curvas de radios pequeños) y, por lo tanto, también se puede presentar un desplazamiento del punto de inyección del lubricante en la rueda.

Las consecuencias de dicho pueden ser la contaminación de la tabla de rodadura.

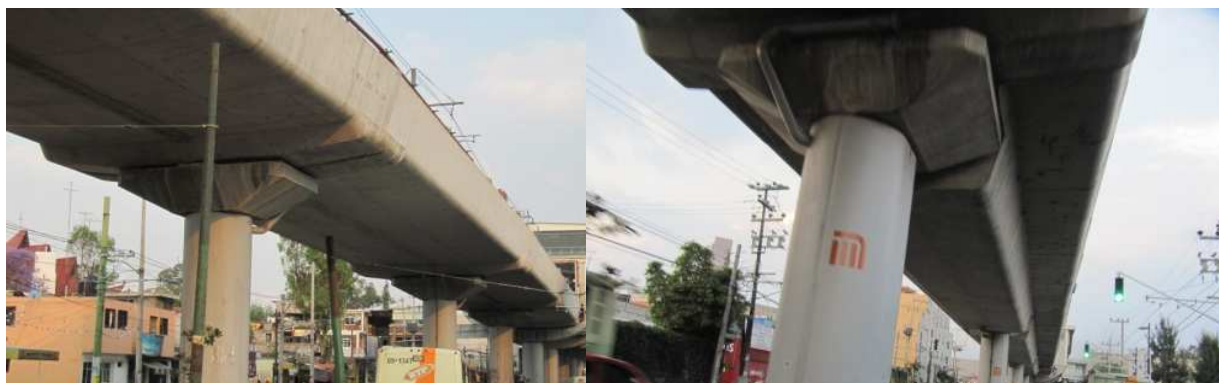
**Foto 43.** Traveses compuestas paralelas con columna en acero

Los tramos elevados prefabricados tienen unas traveses de concreto en doble U (W), los tramos son de 30 m en línea recta y 25 m en curva, y una trabe especial de concreto en U reforzado con un cajón, el tramo es de 25 m en la sección de vías.

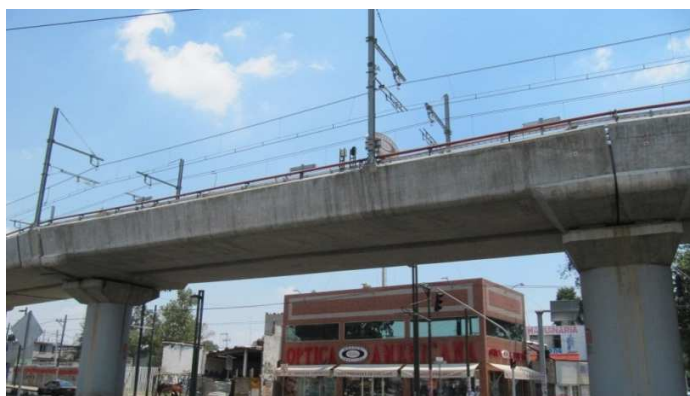
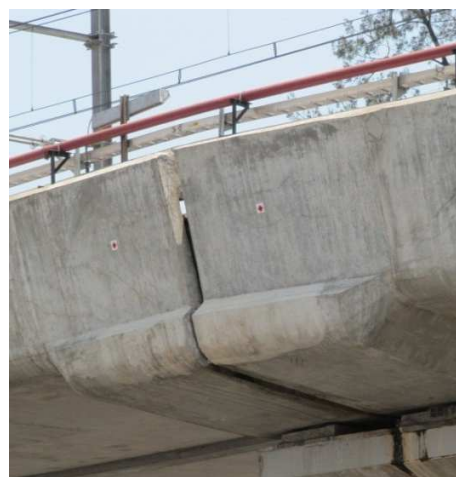
Además se observa un problema de flecha en un tramo cerca de la estación Lomas Estrellas. La flecha es excesiva y se acompaña de una rotación en la extremidad del tablero al nivel del tramo adyacente.

**Foto 53. Flecha excesiva de un tramo y una rotación de la extremidad**

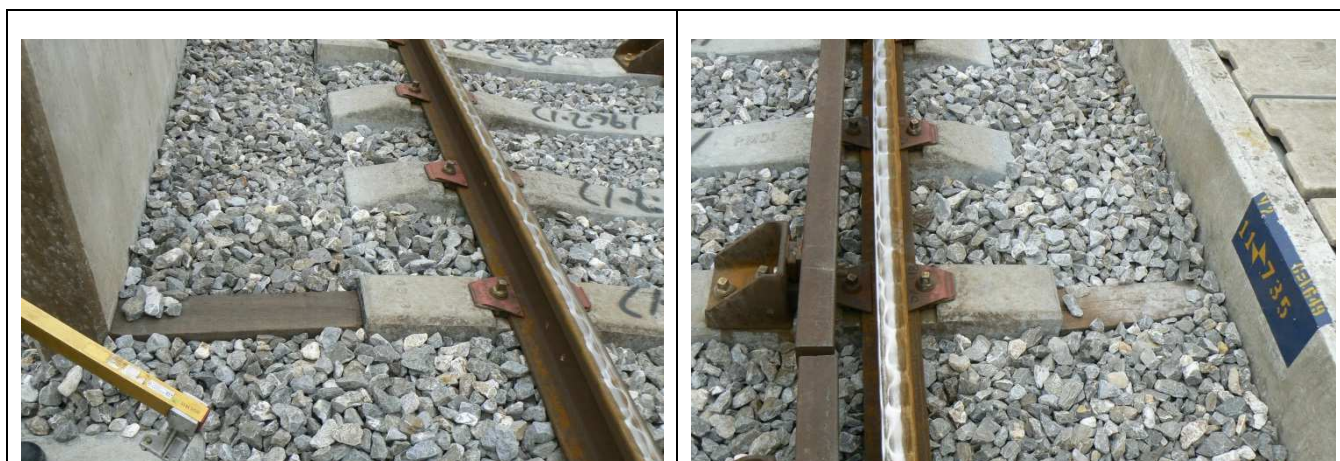
En el manual de mantenimiento, se menciona el respecto del galibo para asegurar la seguridad de la circulación. La curva n°17 (Pk 11+735) es representativa de una deficiente instalación de la vía, ésta se encuentra sujeta mediante piezas de madera (entre el durmiente de concreto y el viaducto) para garantizar la implantación de la vía.

El reemplazo de numerosas durmientes ha contribuido a la destrucción de la nivelación longitudinal y transversal de la geometría de la vía (no se ha encontrado ningún procedimiento para tratar este problema). La situación es semejante en el caso del reemplazamiento de los rieles.
